L'audit de potentiel piétonnier

Secteur Quartiers 21.
St-Paul/Émard

« Des allées et des parcs »

Une étude de terrain réalisée par Prévention Sud-Ouest

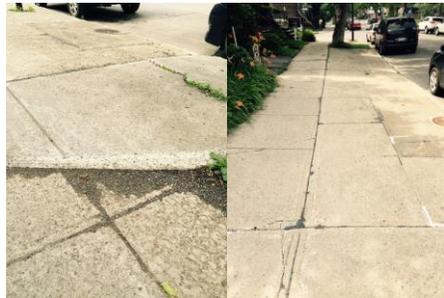
Rue Briand entre de Maricourt et Dubois (1008)⁵

La largeur de la voie piétonne est à 57% insuffisante c'est-à-dire que le trottoir mesure moins d'1m70. Dans 39% des situations elle est suffisante (entre 1m70 et 2m5) et dans seulement 4% des tronçons elle est large (+ de 2m5). De plus, la qualité de la voie piétonne est moyenne dans 71% des cas et présente le plus souvent des trous, fissures, dénivellations. Nous notons également que de la végétation pousse entre les dalles de béton.

Ensuite, toujours dans un souci de favoriser la marche, un meilleur entretien des trottoirs et des bateaux pavé augmenterait la convivialité et le confort des citoyens lors de leurs sorties dans le quartier. De plus, mieux délimiter les intersections afin d'éviter que les véhicules se stationnent à moins de 5 mètres augmenterait la visibilité des piétons et des automobilistes. Cette meilleure visibilité des obstacles et dangers augmenterait inévitablement le sentiment de sécurité et favoriserait les sorties.

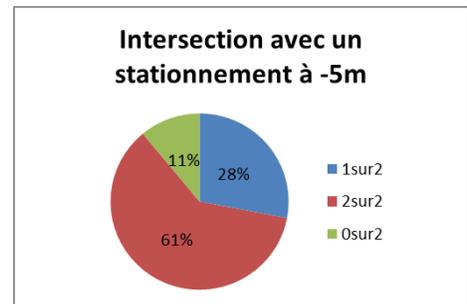
« Le Code de sécurité routière du Québec interdit le stationnement de véhicule à moins de 5 mètres de l'intersection (article 386 alinéa 4).⁶ ». De manière générale, ce règlement est peu respecté dans le secteur. En effet, lors de notre recension, nous avons constaté que sur 61% des tronçons, il y avait des véhicules stationnés à moins de 5m de l'intersection et ce sur les deux côtés de la chaussée. Sur 28 % des intersections, il y avait une voiture stationnée d'un côté de la chaussée et dans seulement 11% des situations, l'intersection était dégagée des deux bords.

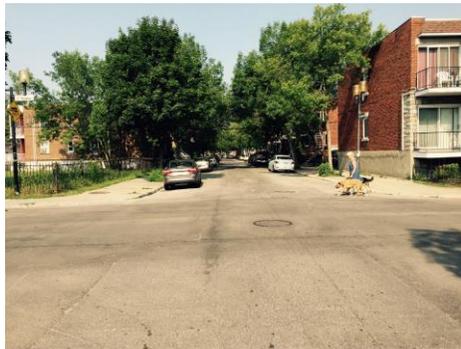
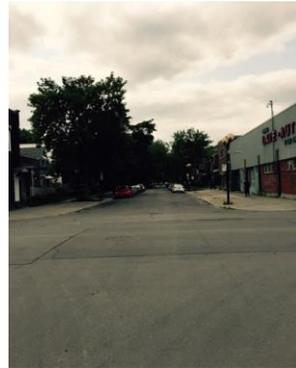
Malgré les traverses parfois larges, il n'y a des passages pour piétons que sur seulement 26 % des traverses. De plus, il n'y a aucun panneau pour prévenir les automobilistes qu'ils approchent d'un passage pour piéton.

Exemple de traverse large sans présence de passage pour piéton ou d'avancée de trottoir
Photo gauche = croisement rue Hadley et rue De Biencourt (110)
Photo droite = croisement rue Jolicoeur et rue Briand (109)

La présence des passages pour piétons est très pauvre dans le secteur. De plus, aucune traverse n'est protégée malgré le fait que ces dernières sont larges. Cette absence rend les déplacements insécurisants et ne favorise pas les déplacements actifs. Le réaménagement des traverses est donc à repenser.

Il serait également intéressant de repenser aux traverses de piétons qui sont insuffisantes et insécurisantes. En effet, les chaussées sont très larges dans le secteur ce qui rend la traverse dangereuse. Afin de rendre la traverse plus accessible et limiter la vitesse des automobilistes (même si des mesures d'apaisement de la circulation existent déjà) des avancées de trottoir seraient un bon outil. De plus, les chaussées sont à plus de la moitié (56%) à sens unique ce qui

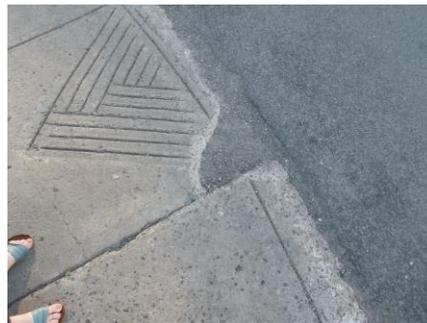
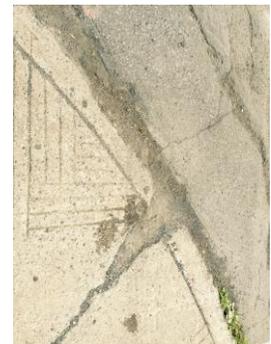
Sur 100 % des intersections il y a la présence de bateaux pavés mais la qualité de ces derniers est à 84% endommagées et ce des deux côtés de la traverse. Les problèmes répertoriés sont majoritairement des frisures, trous, accumulation d'eau et présence de végétation.

Exemple de bateaux pavés endommagés
Photo gauche = croisement rue Briand et Jacques-Hertel (104)
Photo milieu = croisement rue Jolicoeur et Boul. Monk (109)
Photo de droite = croisement rue Jolicoeur et rue Eadie (116)

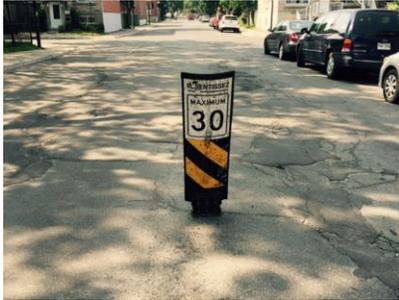
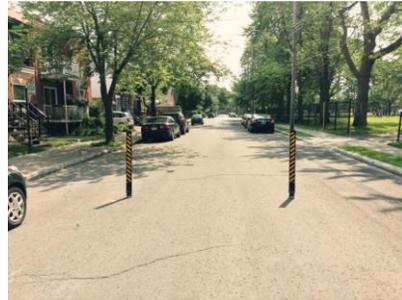
Notons également que sur l'ensemble du périmètre étudié, nous n'avons répertorié que 2 tronçons (3%) ayant une mesure d'apaisement de la circulation de type bollard.

Exemple de bollards dans le secteur du « Quartiers 21 »
Photo gauche = rue Hadley entre rue De Biencourt et rue Dubois (1015)
Photo de droite = rue De Biencourt entre rue Hadley et rue Eadie (1017)

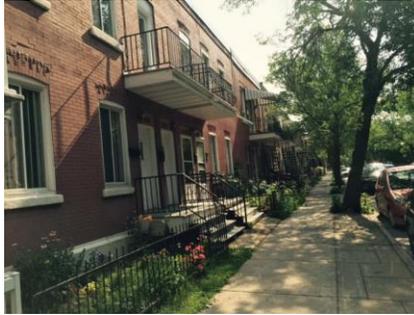
**Exemple d'aménagement paysager avec immeuble en retrait
Rue De Biencourt entre la rue Briand et Hadley (1010)**
